Allgäuer Moorallianz

Entwässerungsgraben mit Dämmen wiedervernässt

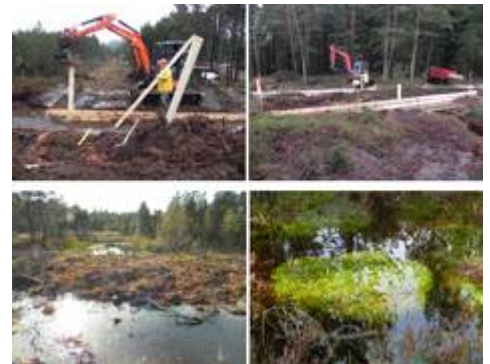
Bau eines mit Holz armierten Dammes: Eine Spundwand wird in den Boden gedrückt, dann wird das Holz mit Torf und Vegetation überdeckt (unten links). Wenn alles richtiggemacht wurde, ist der Staudamm bald so nass, dass auch das Holz keine Zersetzungserscheinungen zeigt und lange Zeit haltbar ist. Unten rechts der Anstau nach ein paar Jahren Entwicklung: Die grünen Polster in der Wasserfläche bestehen aus Torfmoos, das bald alles bedecken wird; die Regeneration des Moores ist nun in vollem Gange. Fotos: Allgäuer Moorallianz

Die Hauptarbeit bestand darin, in den Hauptgraben 17 größere Dämme einzubauen. Die Bauwerke bestehen aus Holzspundwänden, die zur Konservierung und zur mechanischen Stabilisierung mit Torfwällen ummantelt wurden. Hierfür wurden im Gelände Torfentnahmestellen angelegt, die sich inzwischen mit Wasser gefüllt haben und als neue Habitatstrukturen für Insekten, Reptilien und andere dienen.

Vor den Dammbauten und in den Torfentnahmestellen ist ein gutes halbes Jahr nach Beendigung der Maßnahme bereits zu sehen, dass sich der Aufwand gelohnt hat und die Dämme funktionieren. Denn: Die Gräben und Löcher sind voller Wasser und das Torfmoos wächst. Obwohl überstaute Moorböden anfangs noch etwas CO₂ und vor allem Methan ausstoßen, wird das Moor seine Funktion als Kohlenstoffspeicher bald wieder voll aufnehmen und über viele Jahre seinen Anteil an einem ausgeglichenen Klima erbringen. Auch der Lebensraum der besonderen Arten, die hier vorkommen, ist nun gesichert.
